## **TARTÓSZERKEZETI SZAKÉRTŐI VÉLEMÉNY**

**Szombathely, Homok utca, Ifjúsági park épületeinek tartószerkezeti  
vizsgálatáról**

Budapest, 2016. március hó

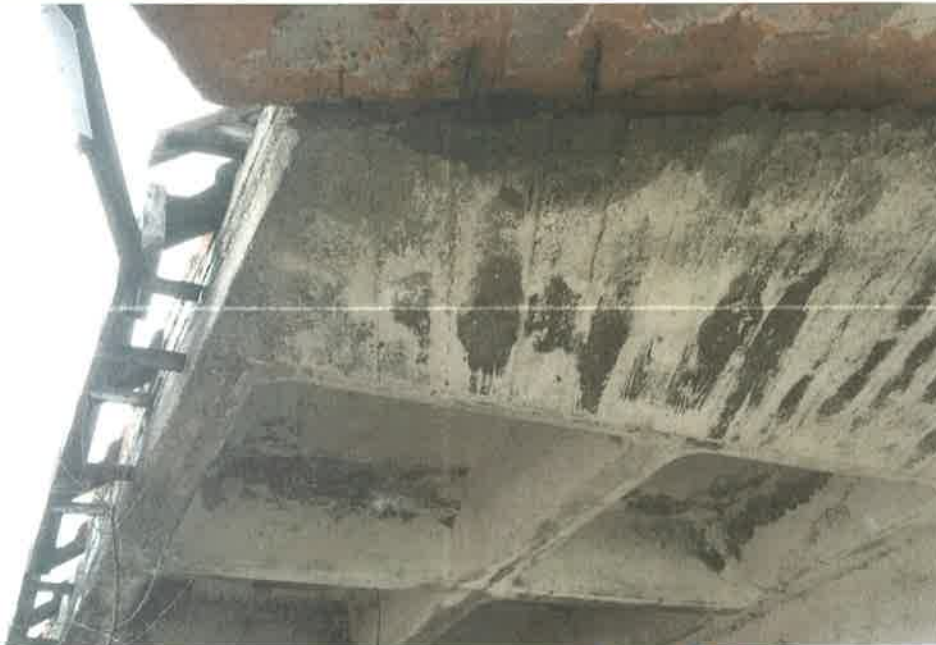
A dilatáció mellett a csatlakozó épületek födém szélei egymás mellett eltérően viselkednek (2. és 3. fotók), a konzol végen a lehajlásoknál 3-5 cm különbség volt mérhető. Ennek oka az, hogy a tetőtérben lévő téglá elválasztó falak mindig csak a dilatáció egyik oldalát terhelik, ezért itt természetesen nagyobb lehajlás keletkezik.

01. fotó	Homlokzat előtetővel
02. fotó	Előtető eltérő lehajlások a dilatációnál
03. fotó	Előtető eltérő lehajlások a dilatációnál
04. fotó	Utcai homlokzat és tetőidom

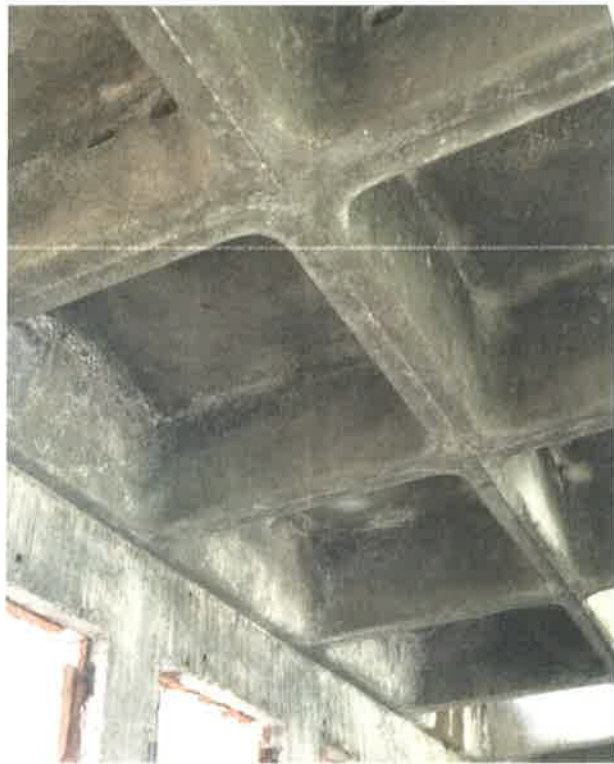
A födém szerkezet egy része fedetlen, hosszú idő óta ki van téve az időjárásnak, nedvességnek, fagyhatásnak (5. és 20 fotók). A vizsgálat során ennek ellenére nem találtunk tartószerkezeti károsodásra utaló elváltozásokat.

05. fotó	Kazettás vasbeton födém
06. fotó	Kazettás és tömör födém csatlakozás
07. fotó	Válaszfal csatlakozása a beton falhoz
08. fotó	Válaszfal csatlakozása a beton falhoz

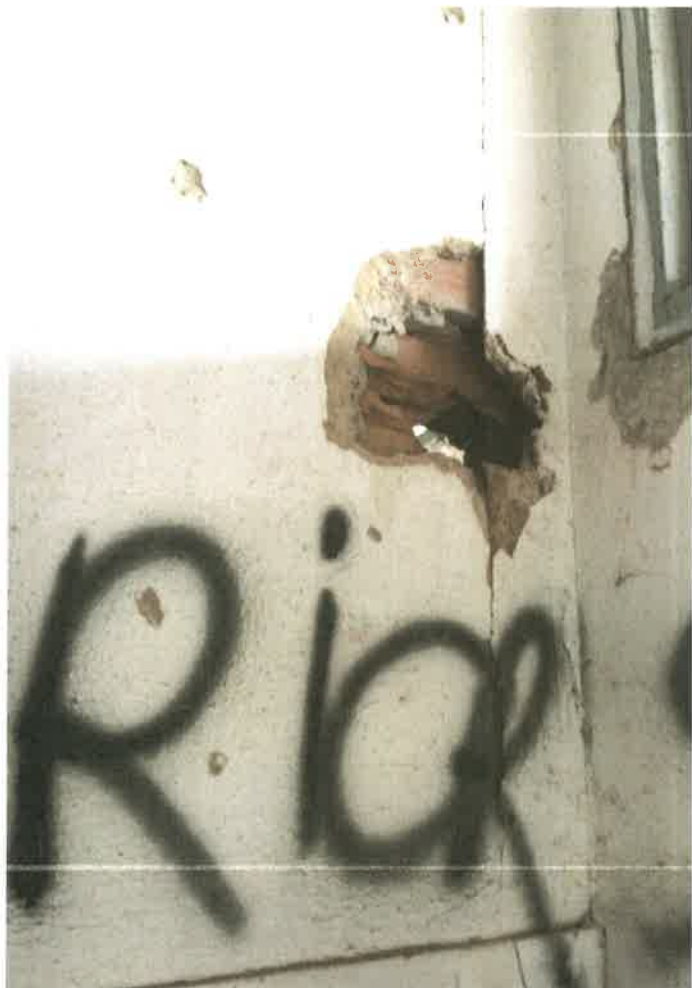
07.

Az elnyújtott hatszög alaprajzú épület falai 20 cm vastag monolit beton, ill. a nyílások közötti pilléreknél vasbeton szerkezetek, melyek az épület külső kontúrja mentén helyezkednek el. A belső térben tartószerkezeti falak nincsenek, csak 10 cm vastag, téгла anyagú válaszfalak. A teherhordó falak nyílásokkal áttörtek, a tényleges nyílások elrendezése nem teljesen egyezik a rendelkezésre álló tervekkel, feltehetően utólagosan módosítások történtek. A beton falak és a belső téгла válaszfalak csatlakozását a 7. és 8. sz. fotókon látható módon, a vasbeton falra csavarozással rögzített acél „U” szelvényekkel oldották meg. A téгла válaszfalakat ezekbe a szelvényekbe benyújtották, majd az acél szelvényt a fallal együtt leburkolták, ill. levakolták. A válaszfalak mentén látható repedések ennek következményei.

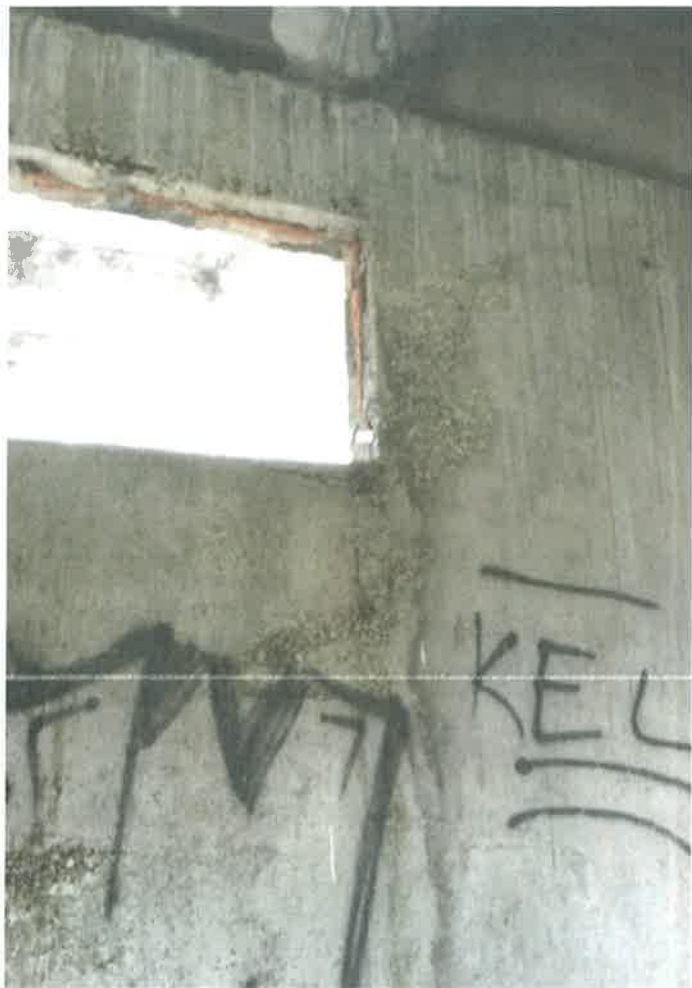
A falak kivitelezése néhány helyen nem sikerült megfelelően, a beton fészkes lett, a kavics a felszínen nagyobb foltokban megjelenik ( 11.,12. fotó).

09. fotó	Repedések a beton falakon
10. fotó	Repedések a beton falakon
11. fotó	Beton fal betonozási hibái
12. fotó	Beton fal betonozási hibái
13. fotó	Parapet repedés beton falon

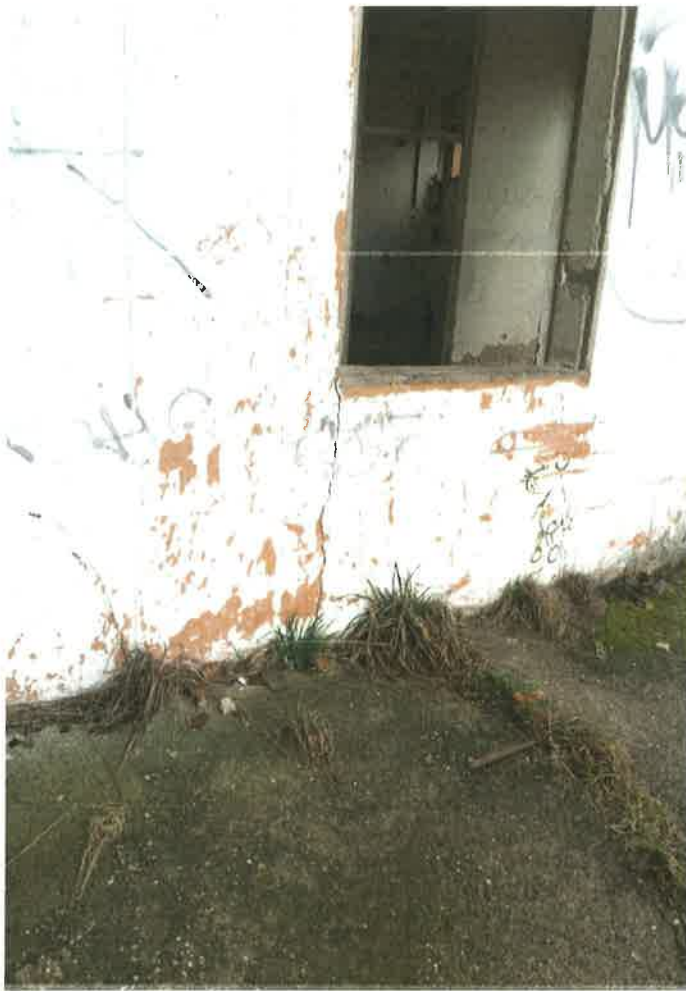
A falakon több helyen is repedéseket észleltünk, melyekről fotók is készültek(9.,10.fotó). A repedések található még két helyen, a falnyílások mellett, ill. az ablakok alatti parapeten is (13.-17. fotók). A repedések az épület állékonysága szempontjából jelentőséggel nem bírnak, veszélyhelyzetet nem jelentenek. Amennyiben az épületet hasznosítani kívánják, a repedések környezetében ellenőrizni kell az alapok állapotát, majd ennek függvényében megválasztott kijavítások elvégezhetők.

14. fotó	Parapet repedés beton falon
15. fotó	Parapet repedés beton falon
16. fotó	Parapet repedés beton falon
17. fotó	Nyílás szemöldökénél falrepedés
18. fotó	Tető lezáró oromfal állapota

Továbbépítés esetén a falakon észlelt károsodások pontos kiváltó okának feltárása után a repedések kijavítását el kell végezni.

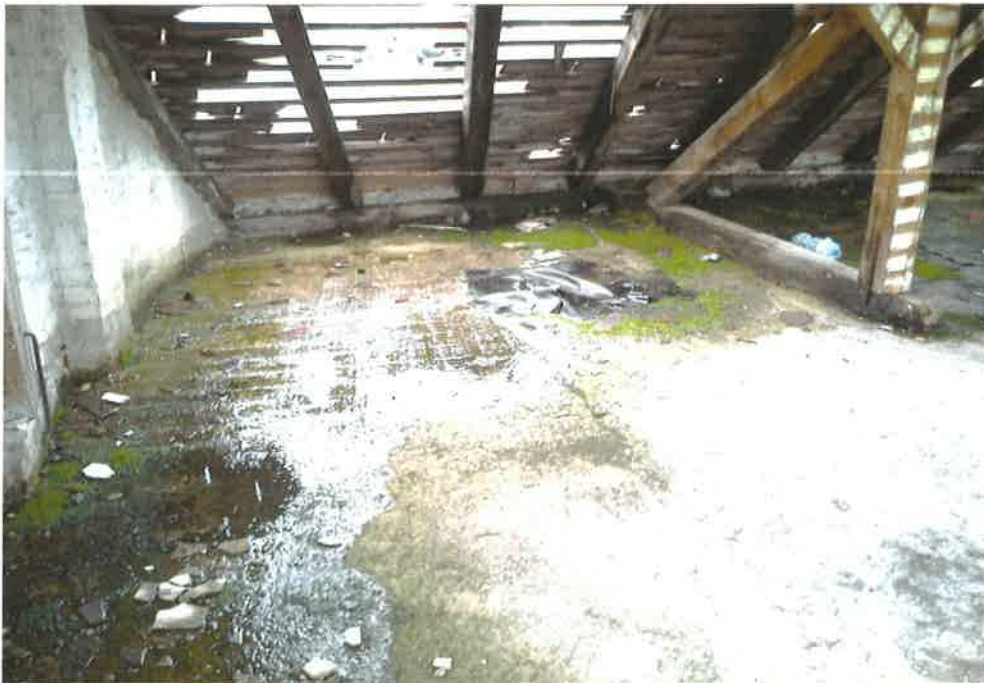
19. fotó	1. épület, fedés hiányos, beázott padlástér
20. fotó	1. épület, beázás károsítja a vasbeton födém felső síkját
21. fotó	1. épület, beázás miatt a talpszelemen néhány helyen korhadt

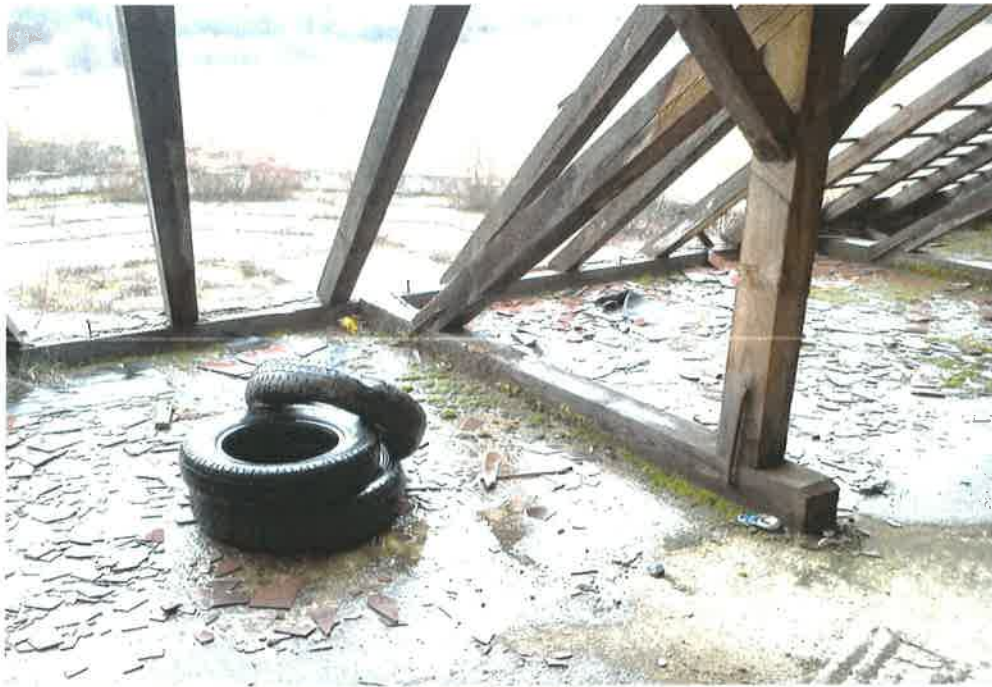
A fedélszéki szerkezeteknél a három eltérő egységben egymástól különböző faanyagból készültek. A két szélső egységben 15x15 cm méretű fűrészelt fagerendákat építettek be, a szarufák mérete 12x12 cm, míg a középső épületrészben gömbfa szerkezeteket alkalmaztak. A fotókon (21-25 fotók) látható, hogy a fedélszéki faoszlopok alatt az oszlop keresztmetszetével azonos kiegészítő elemet építettek be a födém sík és az oszlop között. Ezek a kiegészítések helyenként különösen helyezkednek el, a felfekvés itt nem megfelelő, a hibát ki kell javítani.

22. fotó	1. épület, a hiányzó fedés miatt, a szarufák korhadása is megfigyelhető
23. fotó	2. épület, székoszlop
24. fotó	3. épület, fedélszék megfelelő állapotú

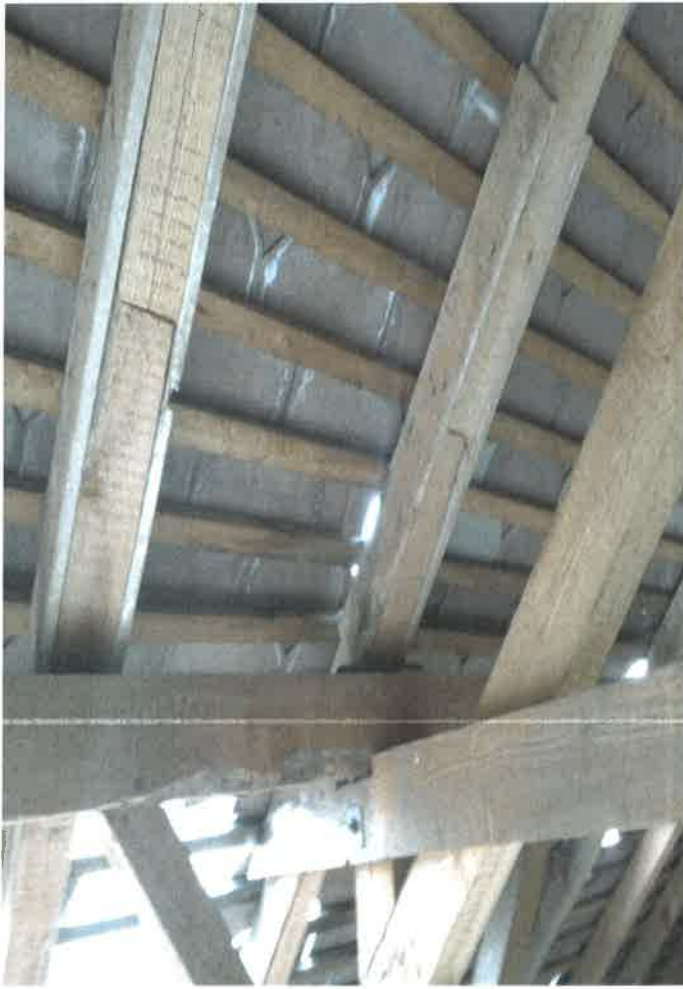
25. fotó	3. épület, szarufák toldása
26. fotó	3. épület, konzolos födémre támaszkodó oromfal
27. fotó	1. épület, födém felső részén hiányos a beton, betonacélok szabadon vannak

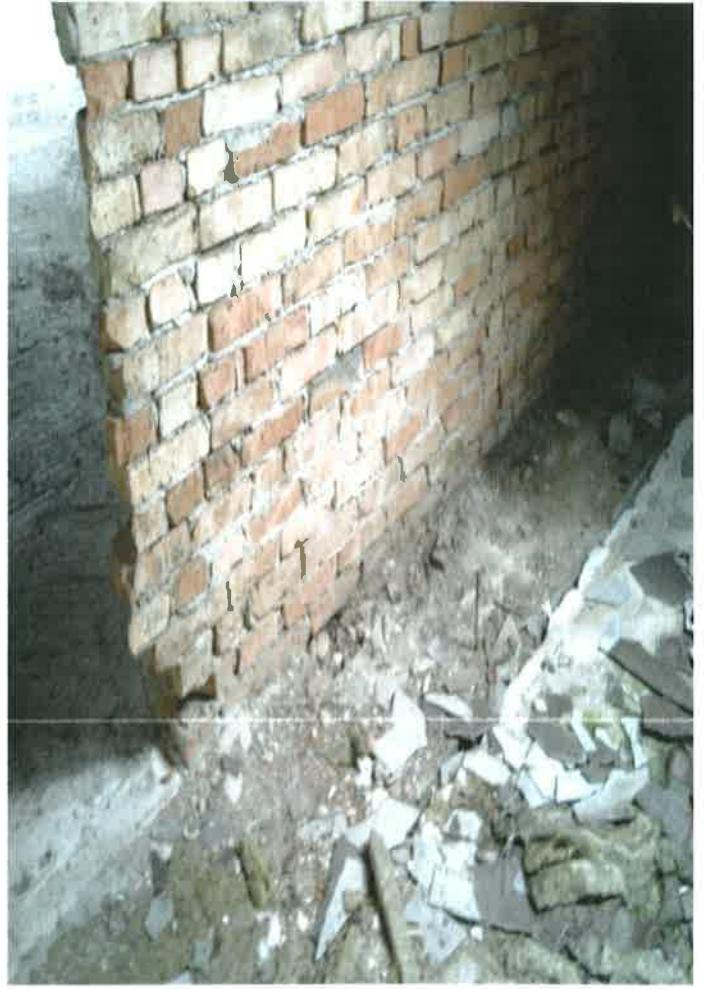
A magastető hagyományos ácsszerkezettel készült (21-25. fotók). Az egyes épületeket a tetőtérben kisméretű téglából falazott térelhatároló falak választják el. Ezeket a falakat a dilatáció mellett nem kettőzték meg, a falak a két szélső épület födémének peremén található (26.fotó).

A tetőtér határoló falai átáztak, kifagytak (18. és 26. fotók), továbbépítés során ezeket célszerű lenne elbontani.
