NEMZETI SZAKÉRTŐI ÉS KUTATÓ KÖZPONT  
SZOMBATHELYI INTÉZETE

**IGAZSÁGÜGYI  
MŰSZAKI  
SZAKÉRTŐI VÉLEMÉNY**

##### 1. A GUL-188 forgalmi rendszámú MAN 15.163 LRK típusú tehergépkocsi

## 2. A GF E280 típusú mélyásó szerelék hidraulika kiépítéssel a bontókalapácshoz, MH 90S bontókalapács felfogatóval a mélyásó szerelékre, 2 db véső

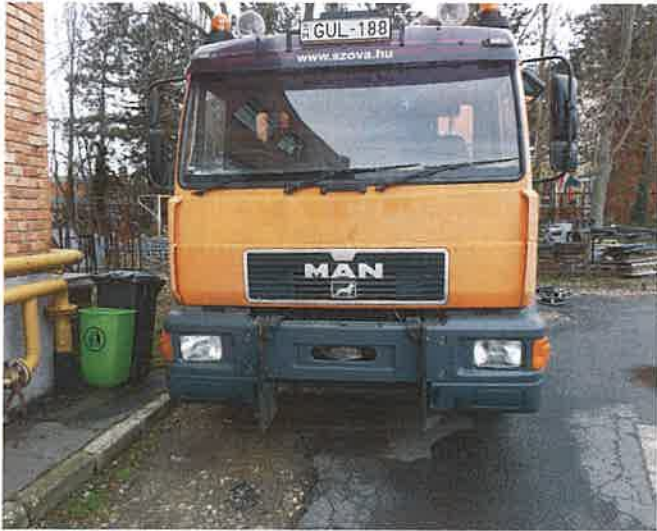
1, A GUL-188 forgalmi rendszámú tehergépkocsi

A fényezés több helyen lepattogzott, matt, karcos. A külső esztétikai állapota a korának és a munkavégzés körülményeinek megfelelő. A vezetőfülke korának megfelelő állapotú, szennyezett. Az első szélvédő a jobb alsó sarokrésznél többszörösen repedt.

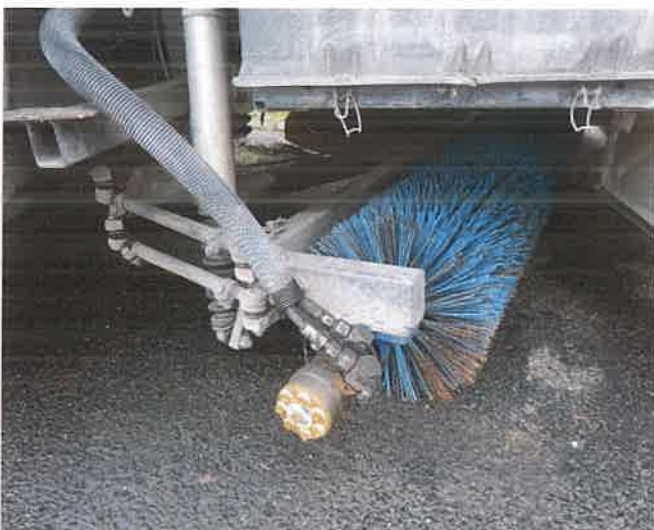
5, A GUL-188 forgalmi rendszámú tehergépkocsi seprő része

A felépítmény tartálya több helyen átkorrodált, cseréje szükséges.

A serőrész működőképes, a seprőkefék megfelelő állapotúak. A hidraulika rendszerből enyhe olajszivárgás tapasztalható.

A seprőrész működtetéséhez szükséges elemek, részegységek felújítása szükséges.

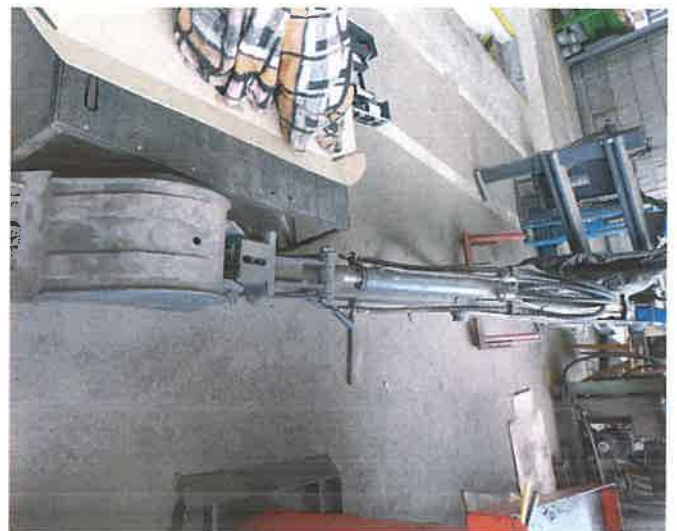
16, GF mélyásó szerelék E280 (280E200) gyorscsatlakozóval

A fényezése enyhén sérült. A hidraulika rendszerből olajfolyás nem tapasztalható. Valamennyi funkciója megfelelően működik. Az eszköz újszerű állapotú. Keveset használt.

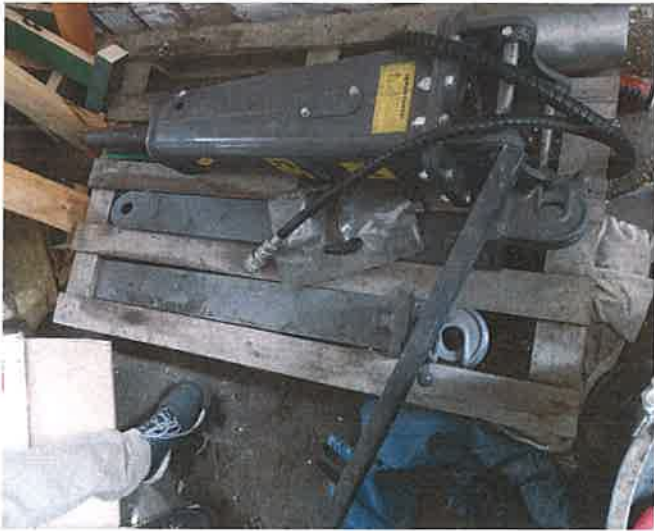
25, MH 90 S bontókalapács gyorscsatlakozóval

A fényezése enyhén sérült. A hidraulika rendszerből olajfolyás nem tapasztalható. Valamennyi funkciója megfelelően működik. Az eszköz újszerű állapotú. Keveset használt.

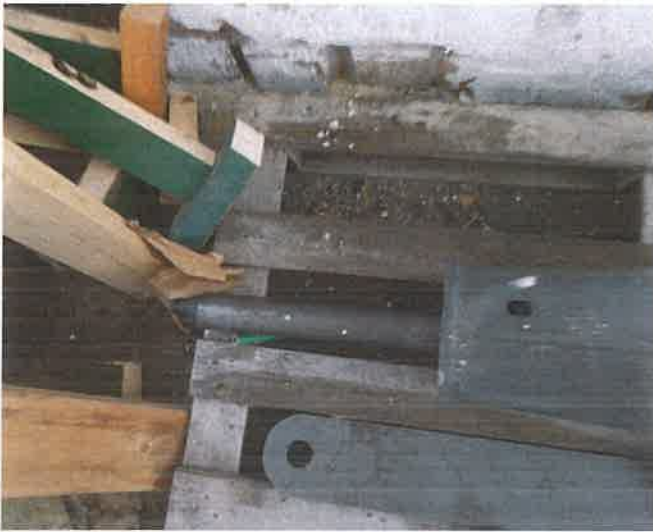
27, Véső

A vésőfejek újszerű állapotúak.
