## **TARTÓSZERKEZETI SZAKÉRTŐI VÉLEMÉNY**

**Szombathely, Homok utca, Ifjúsági park épületeinek tartószerkezeti  
vizsgálatáról**

Budapest, 2016. március hó

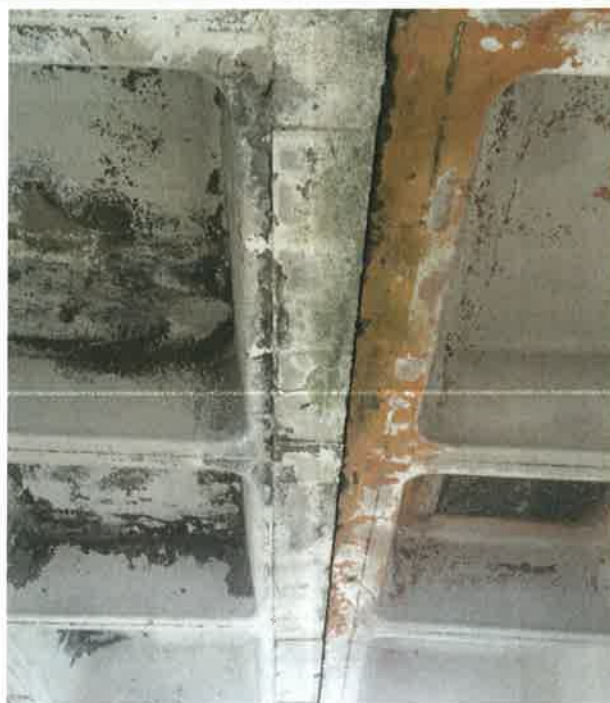
02.

A födémszerkezet kazettás rendszerű monolit vasbeton szerkezet (5.fotó). A 1,20×1,20m tg. raszterben elhelyezett kazettákat egy, az építés idején használatos vékony műanyag zsaluelem beépítésével alakították ki. A födémszerkezet teljes vastagsága így 50 cm, a kazetták feletti lemez 10 cm vastag, a kazetták közötti 50 cm magas alsó felső vasalással, kengyelekkel kialakított bordák a fő teherhordó szerkezetek. A falköz 7,20m, az egyik oldalon a födémlemez konzolosan kinyúlik, a konzol kinyúlása 2,68m ( 1. fotó ). Azokon a helyeken, ahol az alaprajzi törések miatt a kazettás rendszer nem volt alkalmazható, ott a födém monolit vasbeton szerkezettel egészítették ki (6. fotó). Sem a terveken, sem a helyszínen nem találtunk adatot arra nézve, hogy ezek a kiegészítő szakaszok tömörök, vagy valami betéttel könnyítve készültek volna. A tervek szerint a födém hasznos terhelése: 1 kN/m<sup>2</sup>. A három azonos befoglaló méretű épület födémét egymástól dilatáció választja el ( 2. és 3. fotó).
